GRAĐEVINSKA FORENZIKA U GEOTEHNIČKIM ZAHVATIMA

Zadatak ovog rada jest dati uvid u postupak i proces izrade građevinskog forenzičkog nalaza po nastanku štetnog događaja, odnosno hazarda sloma i urušavanja potpornog zida u krugu prostora jednog skladišnog centra u Pisarovini. Potrebno je iznaći uzorke koji su doveli do urušavanja potpornog zida, te ocijeniti odgovornost pojedinih sudionika u gradnji.

Lokacija predmetnog potpornog zida je u Pisarovini na k.č.br. 2429/1, k.o. Lijevo Sredičko.

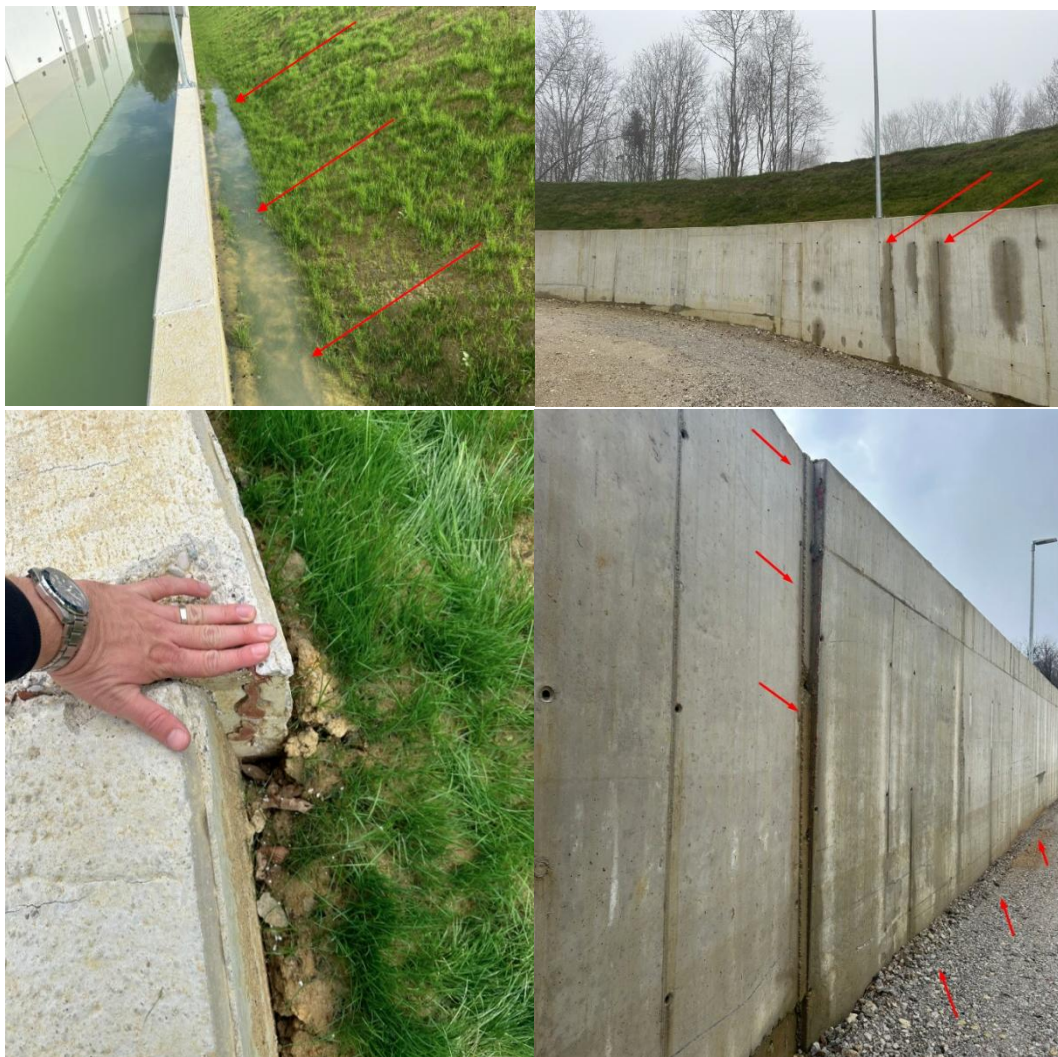
Slika 2. Situacija potpornog zida na lokaciji neposredno prije hazarda

Promatrajući potpornu konstrukciju neposredno prije samog hazarda, uočava se kompletno potopljen i natopljen zasip iza zida (Slika 2 lijevo gore) koji upućuje naloše izveden drenažni sustav. Tako natopljen zasip iza zida uz prisutnost mikro pukotina u konstrukciji, omogućava prodor vode kroz samu konstrukciju potpornog zida (Slika 2 desno-gore). Može se uočiti kako potporni zid nema izvedene procjednice (barbakane) što u kombinaciji sa loše izvedenom drenažom iza potporne konstrukcije za posljedicu ima natapanje tla zasipa iza zida (saturiranje tla) za vrijeme oborina. Takva situacija za vrijeme oborina dovodi do pojave pornog tlaka u punoj visini zida što u zatečenim uvjetima i za predmetnu situaciju rezultira maksimalnom hidrostatskom silom na potpornu konstrukciju. Ukoliko zasip ostaje natopljen (saturiran), a potporna konstrukcija (zid) nije dimenzionirana na utjecaj hidrostatske sile na potpornu konstrukciju, tada je taj scenarij koban za gradnično stanje nosivosti konstrukcije.

Nakon otjecanja zarobljene vode, te po disipaciji purnog tlaka u zasipu iza zida, primjećuje se pomak zida u kruni (slika 2 lijevo-dolje) za min. 5-7 cm od osi prema cesti oko objekta, te se dodatno uočava aktiviran pasivni dio ispred lica/stope potpornog zida (slika 2 desno-dolje), što je ujedno i pokazatelj destabilizacije zida u vidu translacije potpornog zida, a kasnije i rotacije. Uočava se kako je situacija u kojoj zasip iza zida biva kompletno natopljen vodom dosegla granično stanje nosivosti obzirom na slom konstrukcije (STR).

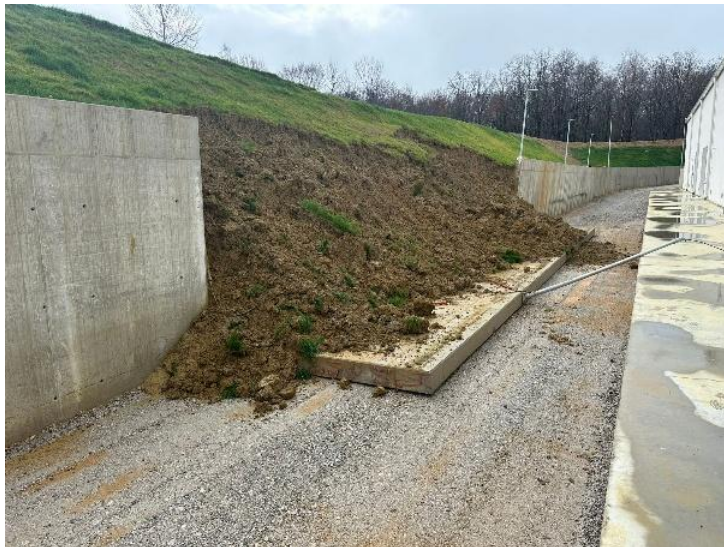
Slika 3. Situacija potpornog zida i nasipa iza zida neposredno nakon hazarda 1. dilatacije

Nadalje, po obilasku lokacije neposredno nakon hazarda uočava se kako je zasip iza potporne konstrukcije i dalje saturiran tj. drenaža iza zida jako slabo funkcionira, i tlo iza zida je i dalje natopljeno vodom, dodatno je uočena destabilizacija i naboranost naipa iza potporne konstrukcije (Slika 3).

Nastavno na zatečenu situaciju i potencijalne opasnosti, utvrđeni su i date mjere investitoru za daljnje postupanje kako bi se smanjila opasnost od eventualnih dodatnih rizika uz obavezan oprez glede očuvanja dokaza neophodnih za provedbu građevinske forenzike.

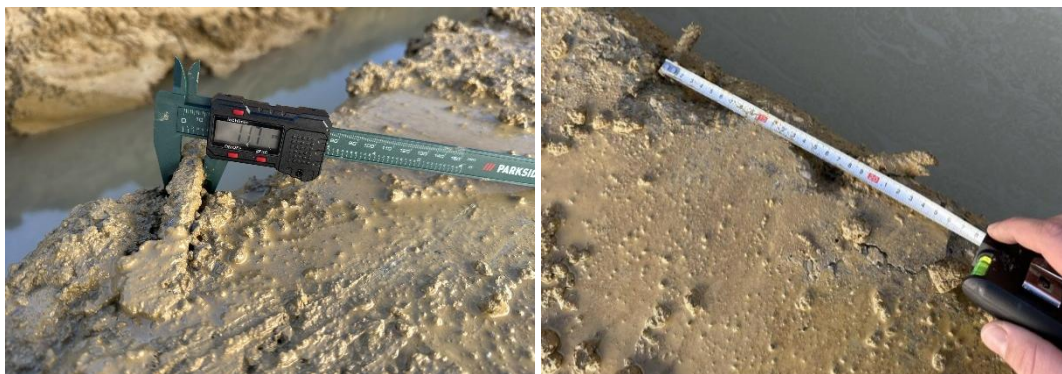
Slika 4. Mjerenje dimenzija armature (promjer i razmak šipki) potpornog zida

Detaljnim pregledom (očevid) građevine i objekata obavlja se uzimanjem uzoraka i provedba potrebnih izmjera dimenzija elemenata, armature i sl. (slika 4). Utvrđena je širina temeljne stope zida od 160 cm i konstantna širina tijela potpornog zida od 30 cm. Ugrađena armatura u kritičnom poprečnom presjeku zida prema promjeru također je sukladna izvedbenom projektu dok je razmak ugrađene armature veći nego onaj predviđen projektom (20cm).

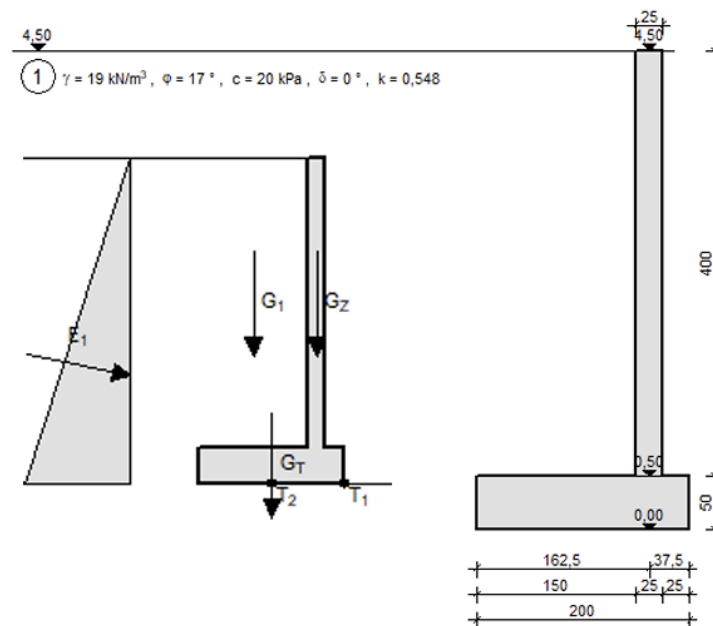
Slika 5. Poprečni presjek predmetnog potpornog zida, Glavni projekt

Uvidom u nacrt potpornog zida iz glavnog projekta konstrukcije, Slika 5. te uvidom u nacrt potpornog zida definiranom u izvedbenom projektu konstrukcije, Slika 6, primjećuju se određena odstupanja: U glavnom projektu širina zida iznosi 25 cm, dok u izvedbenom projektu širina zida iznosi 30 cm, dalje uspoređujući, u glavnom projektu temeljna stopa širine je 200 cm, dok je u izvedbenom projektu temeljna stopa širine 160 cm. Nadalje, u glavnom projektu statička visina temeljne stope je 50 cm, dok je u izvedbenom projektu 70 cm, nadalje "peta" temelja zida, u glavnom projektu definirana je širine 25 cm dok u izvedbenom projektu zid nema "petu" uopće.

Zasip iza potpornog zida u visini je krune zida što ne odgovara stvarno izvedenoj situaciji na terenu.

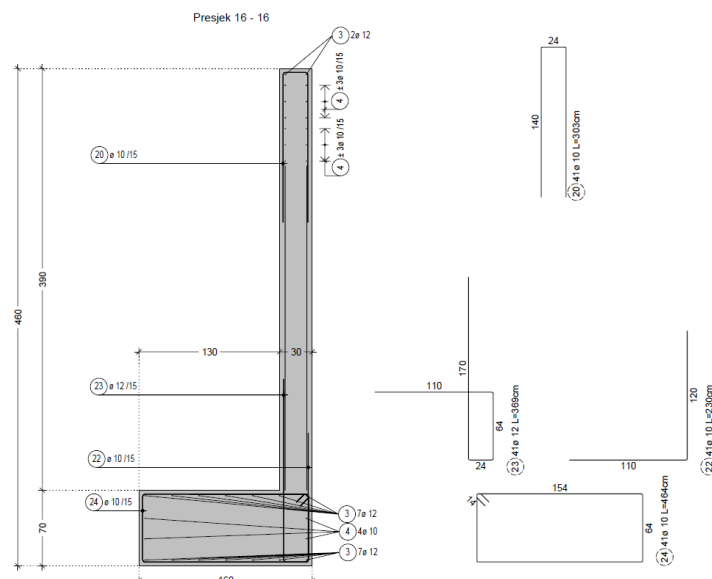
Slika 6. Poprečni presjek predmetnog potpornog zida, Izvedbeni projekt

Po provedenom detaljnom uvidu u izvedbenu dokumentaciju, uočavaju se dimenzije potpornog zida kako slijedi: Širina temeljne stope 160 cm, širina tijela zida 30 cm, visina temeljne stope 70 cm, visina denivelacije 390 cm, ukupna visina zida 460 cm.

Temeljna stopa je armirana sa pozicijom 24., gdje piše 7 kom $\Phi 10$ mm ukupne duljine $L= 464$ cm. Tijelo zida (prema tlu) armirano je sa pozicijom 23, gdje piše 7 kom $\Phi 12$ mm ukupne duljine $L= 369$ cm u spoju sa temeljnom stopom te sa armaturnim mrežama Q 524 u preostalom dijelu tijela prema vrhu zida. Tijelo zida (prema hali) armirano je sa pozicijom 22, gdje piše 7 kom $\Phi 10$ mm ukupne duljine $L= 230$ cm u spoju sa temeljnom stopom te sa armaturnom mrežom Q 335 u preostalom dijelu tijela prema vrhu zida. Tijelo zida u vrhu armirano je sa pozicijom 20, gdje piše 7 kom $\Phi 10$ mm ukupne duljine $L= 303$ cm. Navedena količina armature je predviđena za 1m' duljine zida.

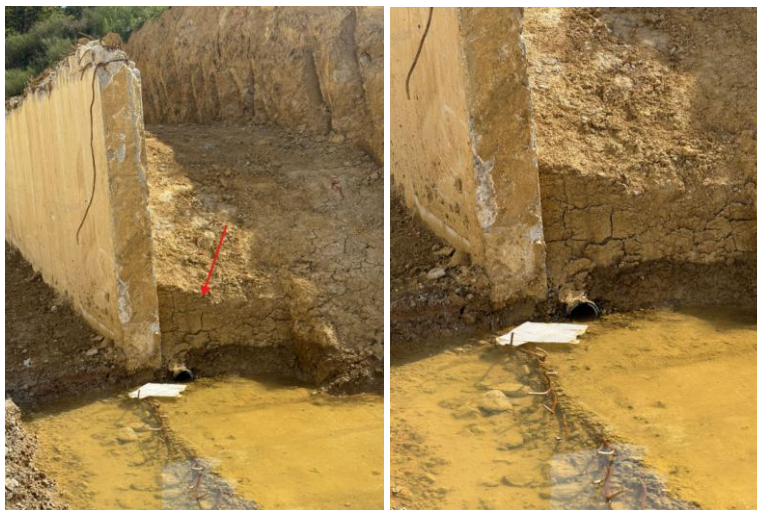
Slika 7. Izvedena drenaža iza potpornog zida

Na lokaciji nakon hazarda utvrđeno je da drenaža iza zida nije izvedena sukladno traženoj projektnoj dokumentaciji što možemo vidjeti na Slici 7. Iznad perforirane drenažne cijevi nema drenažnog filtera od kamenog materijala niti je ugrađen geotekstil već je drenažna cijev ugrađena u podnožje zida i ista je "zatrpana" tj. preko iste je položen zemljani materijal slabe propusnosti kroz koji zarobljena voda vrlo teško i jako sporo struji prema drenažnom rovu, što za posljedicu ima zadržavanje vode unutar zasipa.

Drenaža iza potpornog zida je izvedena nepropisno što je također imalo negativan utjecaj na stabilnost potpornog zida.

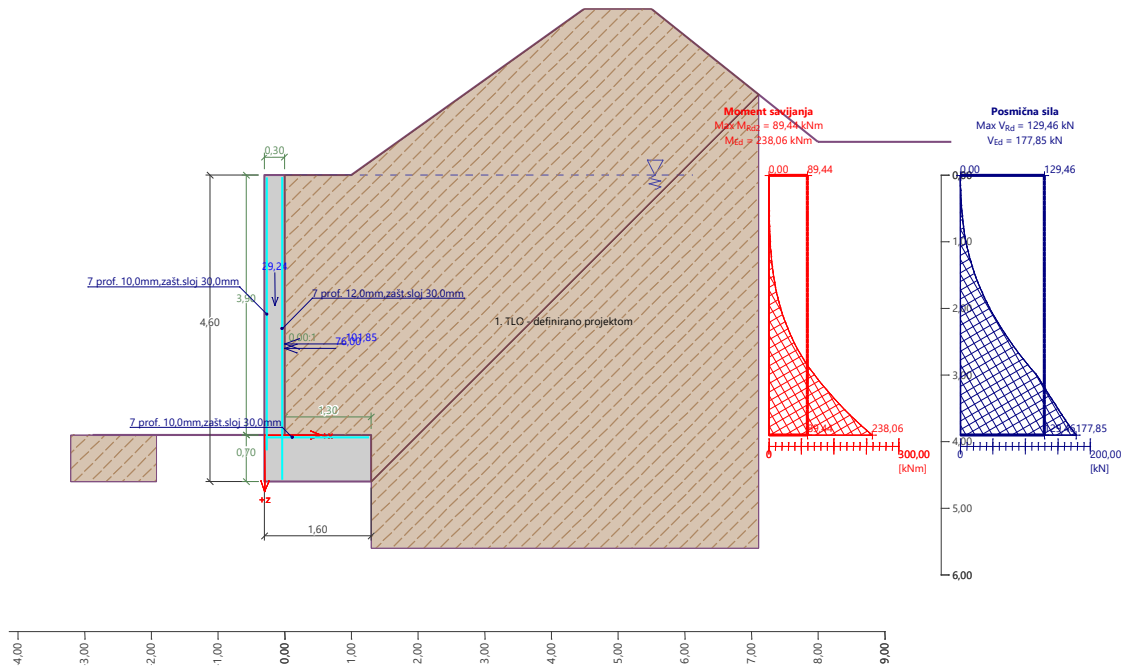
Slika 8. Prikaz rezultata - geostatička naponsko deformacijska analiza potpornog zida - 2D za 1m` zida

Provjera naprezanja u kritičnom presjeku na spoju tijela i stope zida		Provjera naprezanja u kritičnom presjeku na spoju tijela i stope zida	
Ugrađena armatura: 7kom $\phi 12.0\text{mm}$		Ugrađena armatura: 7kom $\phi 10.0\text{mm}$	
Proračunska otpornost Momenta savijanja:	$M_{Rd} = 89.44 \text{ kNm}$	Proračunska otpornost posmična sila otpora:	$V_{Rd} = 129.46 \text{ kN/m}$
Proračunski učinak djelovanja Momenta savijanja:	$M_{Ed} = 238.06 \text{ kNm}$	Proračunski učinak posmična sila:	$V_{Ed} = 177.85 \text{ kN/m}$
$M_{Ed} > M_{Rd}$ Poprečni presjek NE ZADOVOLJAVA $U = 266.17\%$		$V_{Ed} > V_{Rd}$ Poprečni presjek NE ZADOVOLJAVA $U = 137.38\%$

Po provedenoj geostatičkoj analizi (Slika 8.) i rezultatima dimenzioniranja prikazanim Tablicom 1. vidljivo je da ugrađena armatura potpornog zida za segment od 1m` zida nije zadovoljavajuća. Može se uočiti kako proračunski učinak djelovanja momenta savijanja (M_{Ed}) u kritičnom presjeku zida na kontaktu tijela i temeljne stope zida iznosi $M_{Ed} = 238.06 \text{ kNm}$ što će reći kako je isti znatno veći nego proračunska otpornost momenta savijanja (M_{Rd}) ostvarena ugradnjom projektom definirane armature u istom presjeku koji iznosi $M_{Rd} = 89.44 \text{ kNm}$.

Uočavamo kako je proračunski učinak djelovanja momenta savijanja (M_{Ed}) na potpornu konstrukciju u kritičnom presjeku gotovo 2.6 puta veći nego proračunska otpornost momenta savijanja (M_{Rd}) ostvarena ugrađenom armaturom.

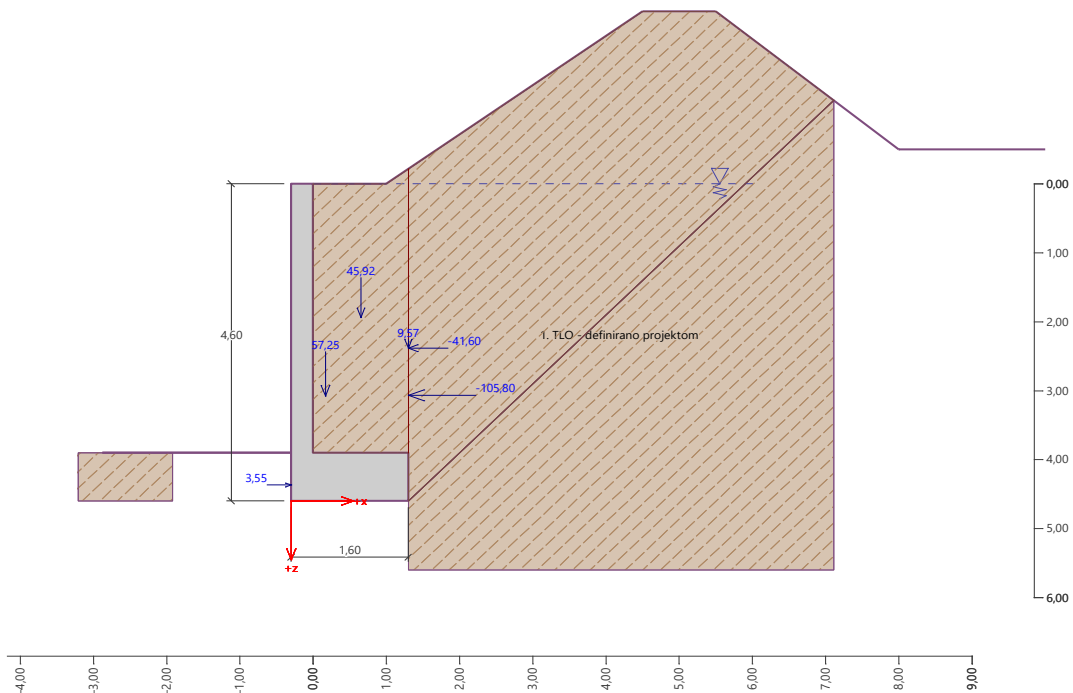
Slika 9. Analiza sile koje djeluju na konstrukciju

Naziv	F_x [kN/m]	F_y [kN/m]	d_x [m]	d_y [m]
Težina – zid	0.00	57.25	0.47	-1.53
FF otpornost prednjeg lica	3.55	0.00	0.00	-0.23
Težina – zemljani klin	0.00	96.94	0.95	-2.66
Aktivni pritisak	-99.16	19.61	1.60	-1.87
Pritisak od vode	-105.80	0.00	1.60	-1.53

Moment prevrtanja:	$M_{ovr} = 253.63 \text{ kN/m}$	Aktivna horizontalna sila:	$H_{act} = 143.86 \text{ kN/m}$
$M_{ovr} > M_{res}$ Zid za prevrtanje NE ZADOVOLJAVA $U = 295.30\%$		$H_{act} > H_{res}$ Zid za klizanje NE ZADOVOLJAVA $U = 521.70\%$

Kod provjere na prevrtanje potpornog zida može se uočiti kako proračunski učinak djelovanja destabilizirajućeg momenta prevrtanja iznosi $M_{ovr} = 253.63 \text{ kNm/m}$ i time biva veći nego proračunska otpornost stabilizirajućeg momenta prevrtanja koja iznosi $M_{res} = 85.89 \text{ kNm/m}$. Uočavamo kako provjera na prevrtanje ne zadovoljava obzirom da stupanj iskoristivosti iznosi više od 290%.

Nadalje, kod provjere na klizanje potpornog zida uočavamo iznos proračunskog učinka djelovanja destabilizirajuće aktivne sile od $H_{act} = 143.86 \text{ kN/m}$, dok proračunska otpornost stabilizirajuće horizontalne sile biva manja i iznosi svega $H_{res} = 27.58 \text{ kN/m}$. Provjera na klizanje potpornog zida nije zadovoljena obzirom da je stupanj iskoristivosti veći od 500%.
