USPOREDNA ANALIZA PROJEKTNIH RJEŠENJA REHABILITACIJE KLIZIŠTA NA DESNOJ OBALI RIJEKE KUPE

KRISTINA VULIĆ¹, STJEPAN MATIĆ¹, DANIJELA JURIĆ KAČUNIĆ¹, MLADEN CVETKOVIĆ¹

¹ University of Zagreb, Faculty of Civil Engineering, Croatia

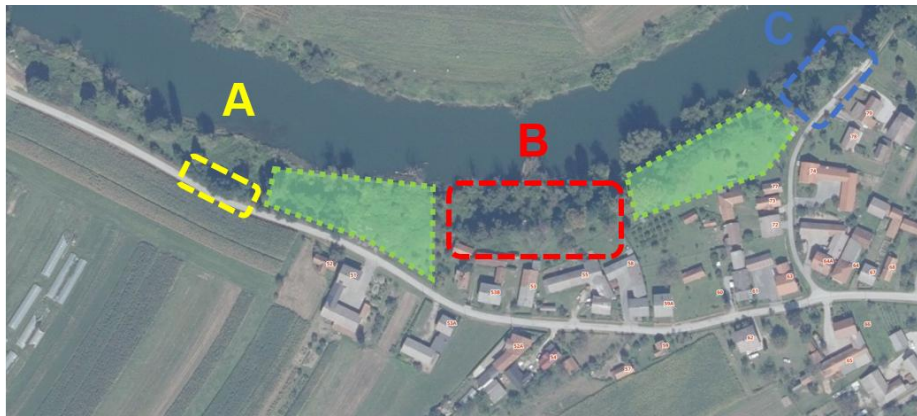
oni od velike hitnosti zbog blizine stambenih objekata i infrastrukture. Kako je vidljivo na slici, sanirat će se sljedeća tri klizišta; klizište A, B i C. Predmetno područje nalazi se u naselju Polje Ozaljsko, točnije klizišta A i C nalaze se na županijskoj cesti Ž3143 Ozalj - Zorkovac na Kupi - Gornje Pokuplje, dok je klizište B uz pokos obale rijeke Kupe. Zelene zone između klizišta nisu označene kao prioritete u 1. fazi sanacije zbog značajne udaljenosti potencijalnog klizišta od stambenih objekata i infrastrukture, ali su u tim zonama ugrađeni inklinometri s ciljem kontinuiranog praćenja pomaka kako bi se detektiralo eventualno aktivno klizanje terena prema koritu rijeke Kupe što bi označavalo potrebu za sanacijom navedenih zona.

Slika 1 Prikaz predmetne lokacije niza klizišta iz zraka; klizište A (žuto), klizište B (crveno), klizište C (plavo)

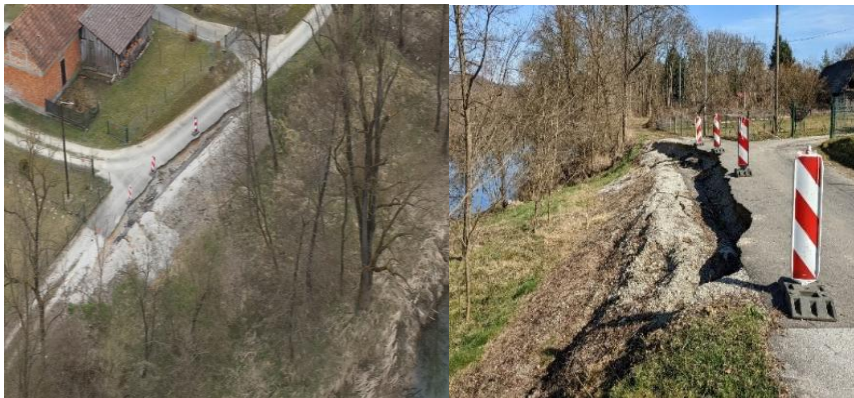
Odvodnja prometnice nije ni kod klizišta C izvedena. Na poziciji klizanja tla došlo je do odrona materijala s vrha pokosa te je čelo klizišta zahvatilo i prometnicu te je kontura klizne plohe jasno vidljiva, slika 2. Kao što je navedeno, i kod klizišta C klizanje je ostvareno kao kombinacija prirodnih uvjeta i antropogenog utjecaja. Izdvajaju se litološke karakteristike materijala padine, hidrološki i hidrogeološki uvjeti, odnosno količina oborina infiltrirana u tijelo pokosa te morfologija terena, kao glavni uvjeti nastanka klizišta. Također je uočeno istjecanje vode na licu pokosa što pridonosi destabilizaciji navedene padine. Teren je građen od koherentnih i nekoherentnih naslaga materijala s različitim hidrogeološkim obilježjima te se njihovi varijeteti izmjenjuju vertikalno i lateralno, a upravo kontakti takvih hidrogeološki različitih materijala predstavljaju potencijalnu kliznu plohu.

Slika 2 Prikaz klizišta C iz zraka (lijevo); konture klizne plohe na čelu klizišta (desno)

Uzimajući navedeno u obzir i činjenicu da je riječ o aktivnom klizanju terena, kako bi se spriječilo daljnje napredovanje klizišta i zaštitila lokalna prometnica i stambeni objekti, kao jedno od rješenja na sva tri klizišta odabrana je zaštita pokosa izvedbom pilotne stijene na vrhu pokosa. Uz sustav pilotne stijene planirana je i izvedba zamjene materijala pokosa na lokaciji klizišta B i C uz uređenje pokosa do korita rijeke Kupe, slika 3. Kao alternativno projektno rješenje planirana je izvedba sustava zabijanih čeličnih talpi s antikorozivnom zaštitom. Dva navedena projektna rješenja biti će numerički analizirana te uspoređena kako bi se procijenilo optimalno rješenje za navedeni niz klizišta. U poglavlju 2. detaljno će biti prikazani provedeni istražni radovi i njihovi rezultati te metodologija provedenog geotehničkog proračuna, dok će u poglavlju 3 biti obrađeni rezultati numeričkih analiza provedenih na konstitutivnim modelima programa GeoStudio.

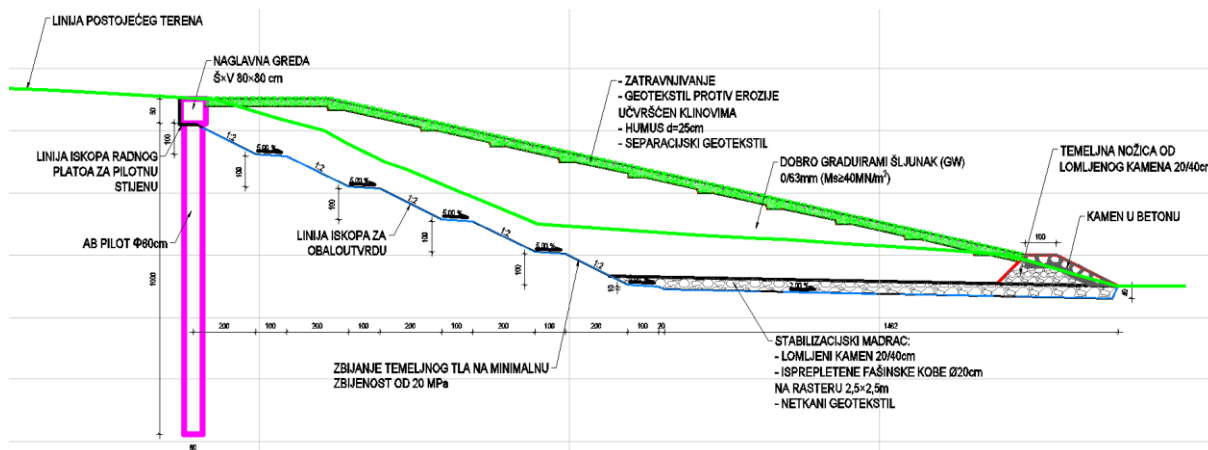
Slika 4 Prikaz karakterističnog poprečnog presjeka (klizište B, profil 2); projektno rješenje pilotna stijena uz uređenje obaloutvrde

Rješenje AB pilotne stijene planirano je izvedbom pilota promjera Ø60 cm i duljine 8 m (klizišta A i C) odnosno 10 m (klizište B) na uzdužnom razmaku od 100 cm s naglavnom gredom dimenzija 80 × 80 cm. Na lokaciji klizišta A planirana je izvedba pilota tako što su postavljeni uz nizbriježni rub u duljini 35 metara kako bi osigurali stabilnost prometnice. Kod

klizišta B i C uz navedenu pilotnu stijenu koja se izvodi tako da rub pilotne stijene štiti okolne objekte pozicionirajući ju uz nizbriježni rub prometnice, izvodi se i zamjena materijala i uređenje samog pokosa do korita rijeke Kupe, slika 4. Planirano je uređenje obaloutvrde u duljini oko 100 m kod klizišta B, odnosno 60 m kod klizišta C. Već spomenuto alternativno rješenje sastoji se od izvedbe trajnog zida od antikorozivnih čeličnih talpi duljine 12 metara, na potezu od 35 m kod klizišta A, odnosno 55 metara kod klizišta B i C. Kod klizišta A talpe se izvode uz nizbriježni rub prometnice, dok kod klizišta B i C na vrhu pokosa uz zamjenu materijala i uređenje pokosa do korita rijeke. Važnu stavku kod navedenih projektnih rješenja predstavlja izvedba sustava odvodnje oborinske vode s prometnice u vidu rubnjaka i monolitnog betonskog rigola širine 30 cm uz pilotnu stijenu/talpe te uređenog ispusta na početku i kraju zaštitne konstrukcije zajedno s postavljanjem betonskih kanalisa niz padinu kako bi se omogućila odvodnja vode van zone klizanja što dodatno osigurava povećanje faktora sigurnosti zbog manje infiltracije vode u tijelo pokosa.

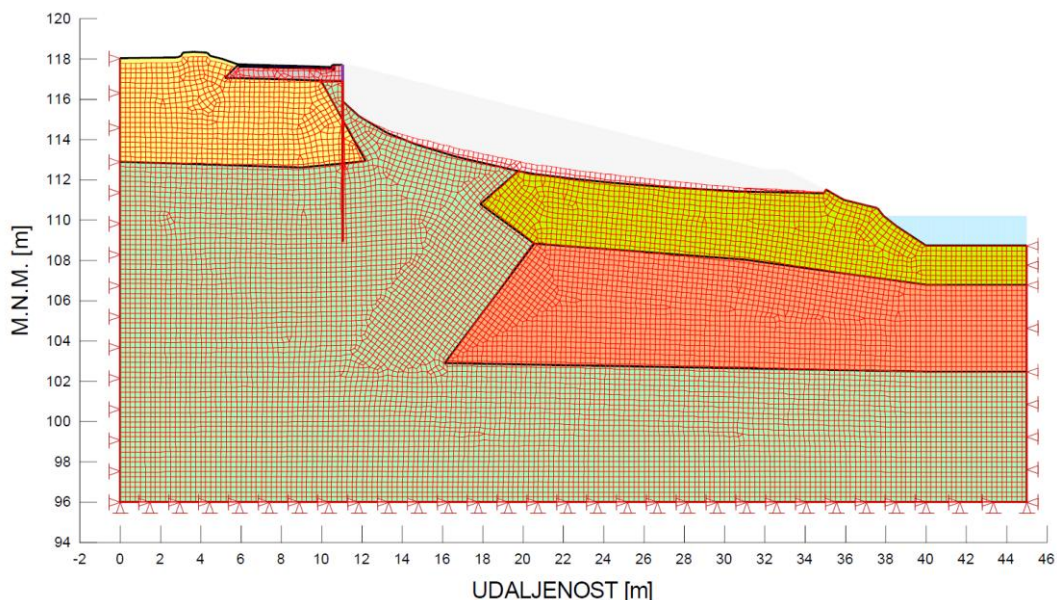
Slika 5 Numerički model klizišta C za situaciju potencijalnog klizanja nizbriježno nakon sanacije talpama
