ANALIZA PROMJENE OBALNE CRTE NA PLAŽI PLOČE

TONKA AJDUK ¹, DAMJAN BUJAK ¹, LOVRO ŠTEFAN ¹, HANNA MILIČEVIĆ ¹

¹ Sveučilište u Zagrebu Građevinski fakultet, Republika Hrvatska

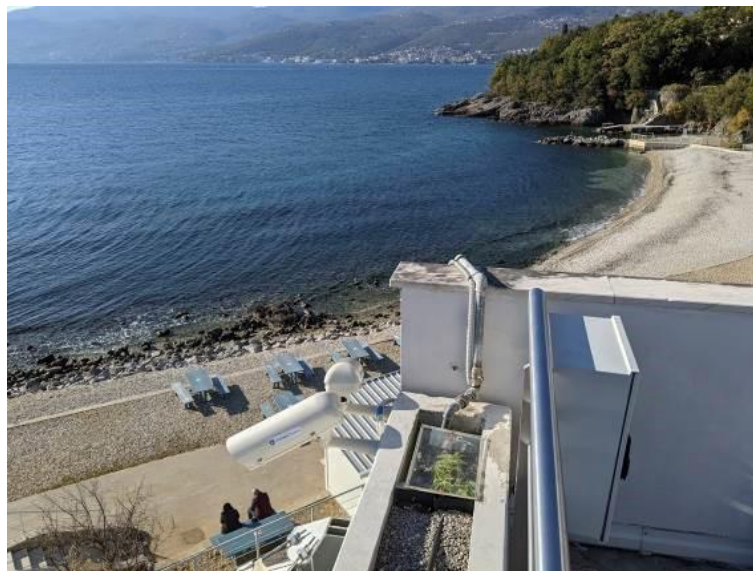
Sustav za video-nadzor sastoji se od dvije kamere visoke rezolucije (4096×3000 piksela) postavljene na krov bazena Kantrida (Slika 2), na visinu od $13,75$ m iznad razine mora, čime je osiguran stabilan i neometan pogled na zapadni dio plaže (Bujak i dr., 2023a). Kamere kontinuirano snimaju zapadni dio plaže Ploče. Iz videozapisa su izdvojene pojedinačne fotografije pogodne za daljnju obradu, pri čemu su odabrane samo snimke s povoljnim vremenskim uvjetima, bez oborina i s jasno vidljivom obalnom linijom. Analizirano je 15 fotografija prikupljenih tijekom dviju zimskih sezona, 2020./2021. i 2021./2022.

Slika 2. Položaj nadzornog sustava na krovu bazena Kantrida

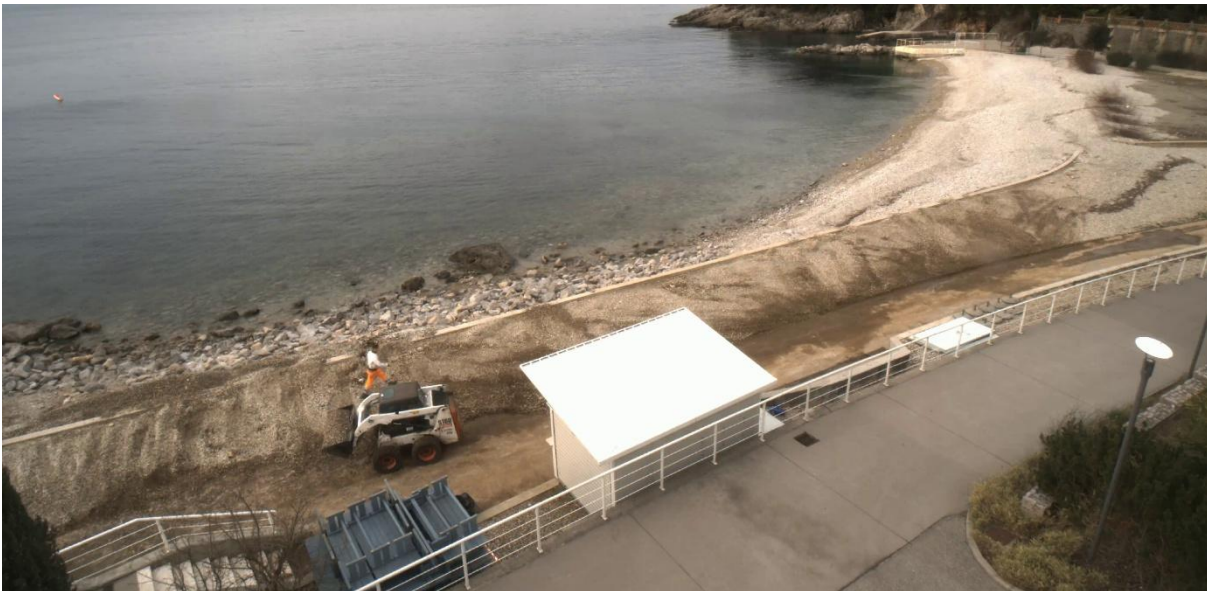
Tijekom sezone 2020./2021. ukupna površina plaže promijenila se s 1146 m² u listopadu 2020. godine na 1210 m² u travnju 2021. (Tablica 1). Unatoč povećanju ukupne površine na kraju promatranog razdoblja, podaci ukazuju na izražene gubitke tijekom zimskih mjeseci, osobito na istočnom dijelu plaže, koji se smanjio s 259 na 227 m², što je gubitak više od 30 m². Promjena položaja obalne linije u toj sezoni prikazana je na Slici 4, gdje je vidljivo povlačenje obalne linije na istočnom dijelu i istodobno pomicanje prema moru na zapadnom dijelu plaže. Valja napomenuti kako se i tijekom zimske sezone znaju provoditi građevinske intervencije koje utječu na promjene obalne linije unutar ove studije, kao što se to dogodilo 8.1.2021. u 9 sati (Slika 3). Navedeno je također vidljivo iz Tablice 1 gdje između 7.1.2021. i 2.2.2021. postoji skok u raspoloživoj površini plaže.

Slika 3. Građevinska intervencija na plaži Ploče (8.1.2021.)
